# 一起技术改造失败致人死亡 事故调查分析

**摘要:**目的 查明某骨粉厂技术改造失败致人死亡事故的原因。方法 采用定点采样结合实验室分析测定现场空气中氨、硫化氢、磷酸和二氧化碳的浓度及水样中磷酸的浓度。结果 该事故共造成 2 人中毒死亡。事故现场均存在上述四种气体, 实测二氧化碳气体含量较高, 水样中含磷 2.05 ~ 9.91 mg/L, 大大超过了地表水环境质量标准。结论 该起事故不排除是由硫酸二甲酯与磷化氢气体引起的窒息性中毒死亡事故。

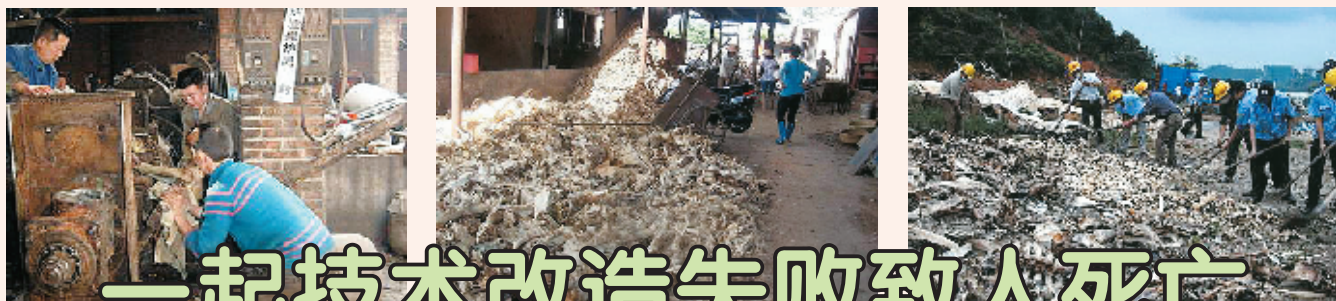
图 1 事故现场及人员死亡位置

2013 年 4 月 16 日 7 时, 某骨粉厂厂长和其妻发现厂房地面已被水淹没, 进去查看时发现冷却池的抽水机一直处于工作状态, 工人甲躺在冷却池的水沟边上, 乙趴在甲身上, 其头部已经伸到水沟中间。呼喊两人名字, 均无反应, 进一步查看发现俩人手已僵硬并且已经停止了呼吸, 遂立即报警。警察和医务人员到现场查看确定该起事故造成两人死亡。该厂仅有这两名工人, 甲平时主要负责骨粉的生产加工, 乙主要负责看厂和炊事, 有时也会协助甲做一些杂事。事故现场见图 1。

技术改造后,将烘干炉中未经处理的废气直接排入低矮、堆满原材料的仓库,仓库内没有安装任何通向外部的抽排风装置,大量的废气在短时间内集中排入“净化”操作区。由于 DMS 和磷化氢密度均大于空气,导致这两种气体聚集在工人操作位,当工人进入该区域操作时,极易造成缺氧性窒息,同时因为 DMS 和磷化氢对人体的危害特性,致接触者发生急性中毒性肺水肿,这也是致死的主要因素之一。
