# 山西苯胺 泄漏事故 11 天

文 / 刘卓宝 胡训军 张英

## 1 事故发生

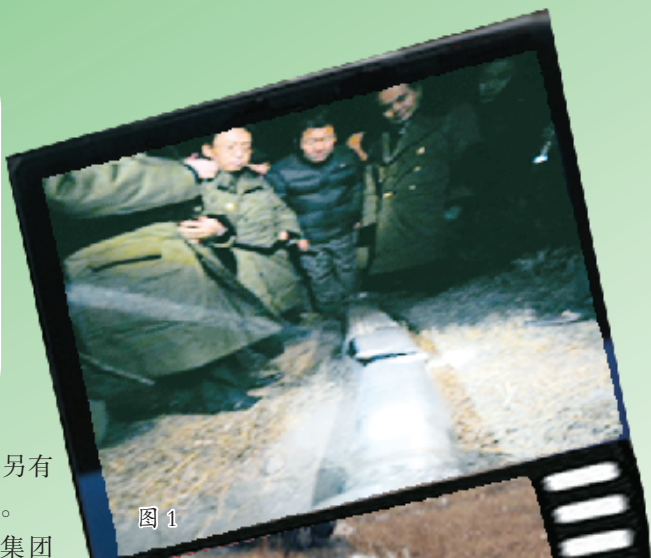
图 1

2012 年 12 月 31 日上午 7:40, 山西省长治市山西天脊煤化工集团股份有限公司(以下简称“天脊集团”)巡检人员在例行检查时发现, 苯胺库区一根输送苯胺的软管已发生爆裂(图 1), 大量苯胺泄漏出来, 而正常情况下应该紧闭的雨水排水系统阀门, 偏偏却没闭紧。泄漏的苯胺源源不断地通过下水道就近排入浊漳河。而浊漳河从山西流出后, 主要流经河南的安阳和河北的邯郸一带。

2012 年 12 月 31 日 ~ 2013 年 1 月 4 日, 天脊集团组织人力关闭破损管道的出、入口, 同时封闭了工厂排污口下游汇入浊漳河前的一个干涸水库。经初步核查, 当时泄漏的苯胺总量约为 38.7 t,

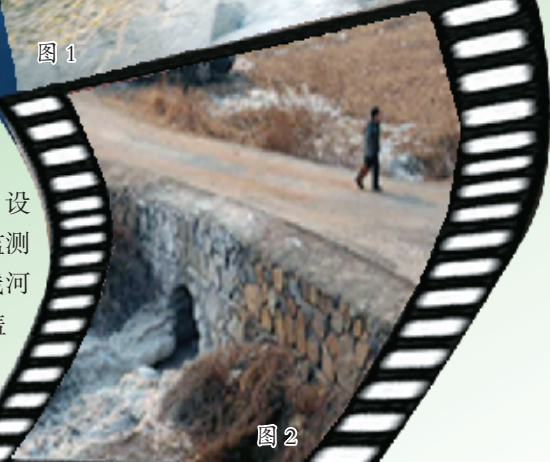
图 2

干涸水库截留了约 30 t, 另有 8.7 t 已排入浊漳河(图 2)。

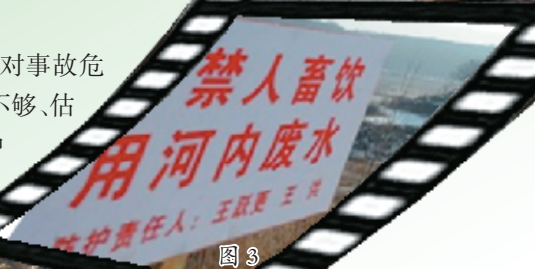
图 3

长治市政府与天脊集团迅速启动应急预案, 先后在浊漳河河道中打了三个焦炭坝, 对水质污染物进行了活性炭吸附清理, 设置了 5 个监测点, 每 2 h 上报一次监测数据, 同时对山西境内 80 km 沿线河道进行水质监测。还采用石灰掩盖等措施, 以减少河流内苯胺污染物, 并在河道附近取水口竖起严禁人畜饮用的警示牌(图 3)。

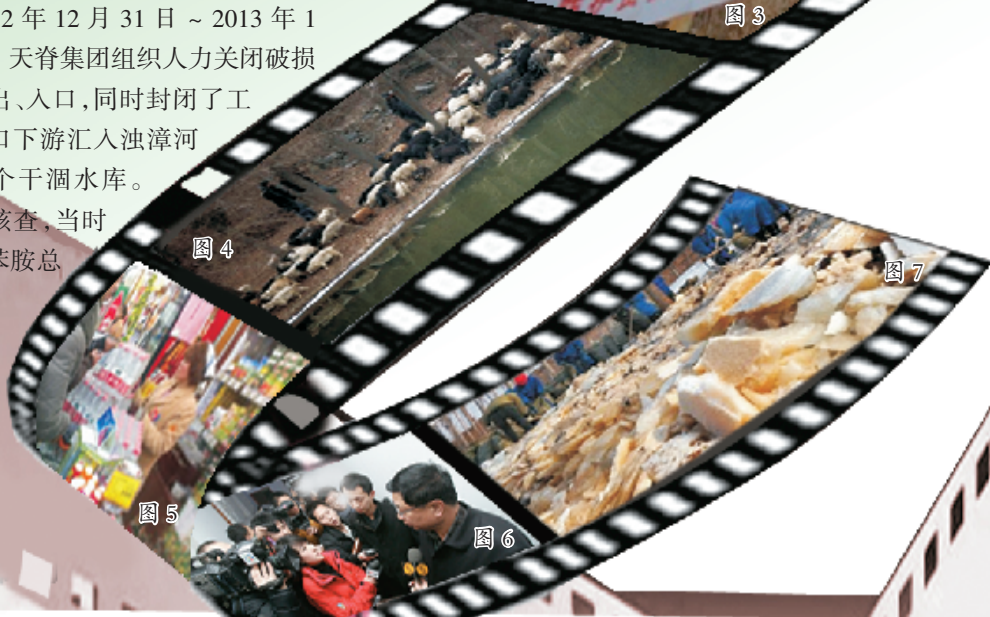
图 4

截至 1 月 5 日,山西的平顺县和潞城市共 28 个村、2 万多人受波及,但未出现人畜伤亡事故(图 4)。

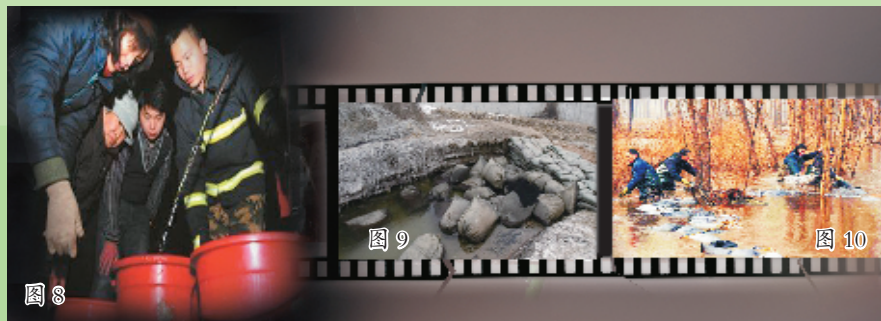
1 月 8 日凌晨 6:00 时(事故第 9 天),沿浊漳河的治理和吸附作业继续,在取水点上下游,工人给活性炭装袋、码放进河道,活性炭几乎拦成小水坝(图 10)。
